**Кале надъ Чаушъ-дермене или Щръкловско Кале**

(карта I и IV, фиг. 53 и табл. VII, фиг. 54).

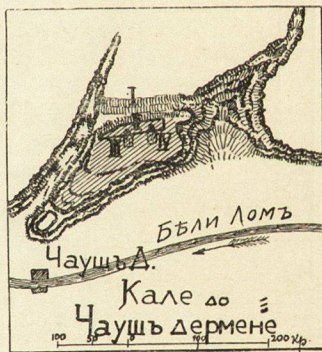
Фиг. 53.

Отъ странитѣ, къмъ двѣтѣ урви и къмъ Ломската долина, крѣпостъта е пазена съ скални стрѣмнини. Отъ платото е отдѣлена съ дълбокъ ровъ (I), сѣченъ отъ части въ скалната почва между двѣтѣ урви, на дължина 140 кр. Надъ рова на крѣпостъта има развалини отъ двоенъ зидъ (II), стѣнитѣ на който отстоятъ близо по 12 м. една отъ другъ; тѣ се сливатъ при западния си край. Въ вътрѣшния зидъ, който, споредъ остатъцитѣ, е билъ повисокъ, личатъ развалини отъ двѣ, на вънъ издадени, полукръгли кули (III, IV); отъ вътрѣшната страна на зида, срѣщу кулитѣ, се виждатъ развалинитѣ на малки пристройки, по всѣка вѣроятностъ за изкачване върху платформата на кулитѣ и крѣпостния зидъ. Слѣди отъ порта не личатъ, но изглежда, че тя е била до източния край на зида.

Зидоветѣ сж напълно съборени и сж били строени отъ камъкъ и квадратни тухли (страна 28 см., дебелина 3·5 см.); хоросанътъ е еднообразенъ и мѣсенъ съ парчета тухли.
