### Червенски Манастиръ

(Фиг. 88, Карта I)

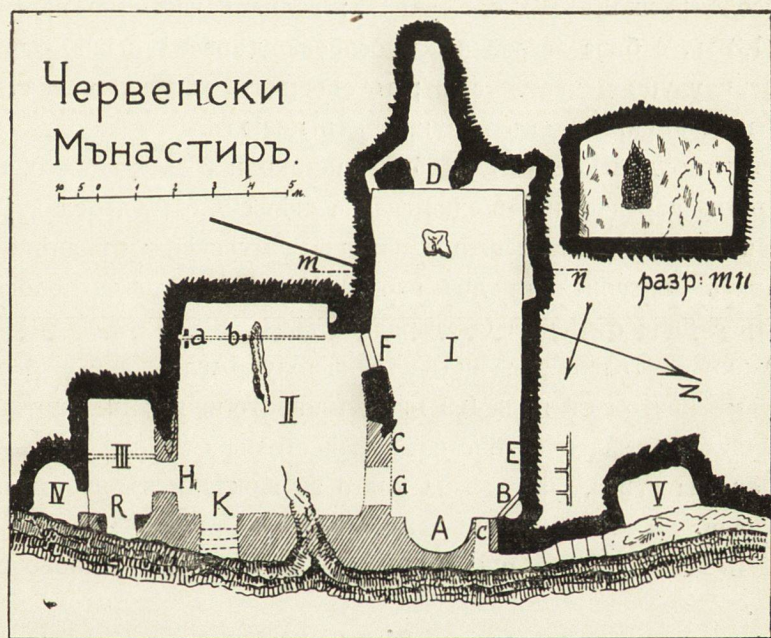
Фиг. 88.

Манастирътъ се състои отъ нѣколко отдѣления, които сж били отдѣлени едно отъ друго съ скални стѣни, сега вече съборени, (личатъ само основитѣ).

Сѣверното отдѣление (I) е било църква; то е правоъгълно: 4,0 м. широко, 8,5 м. дълбоко и 2,45 м. високо; таванътъ е ниско-сводообразенъ (разр. тп), южната стѣна е малко изкривена; осьта не е напълно къмъ изтокъ ( $70^{\circ}$ СИ); стѣнитѣ, особено задната, сж доста разрушени.

При източния край на сѣверната стѣна (E), близо до тавана, е изсѣченъ единъ хоризонталенъ улукъ и отъ него на долу три вертикални улуди на разстояние 0,5 м. единъ отъ другъ; сѣвероизточниятъ ръбъ на църквата е отжпенъ (B) и въ него има единъ полукръгълъ пизюлъ (0,60 м. широкъ, 0,82 м. високъ и 0,45 м. дълбокъ). Въ западната стѣна на църквата има неправилна вдлъбнатина — до 4 м. дълбока, 1 м. висока и 0,65 м. надъ църковния подъ (D).

Стѣната къмъ нартика (южната) е повечето съборена; останалъ е само единъ скаленъ неправиленъ пиласъръ (C); до западния край на

<sup>1)</sup> Планътъ е прѣди земетръса.
