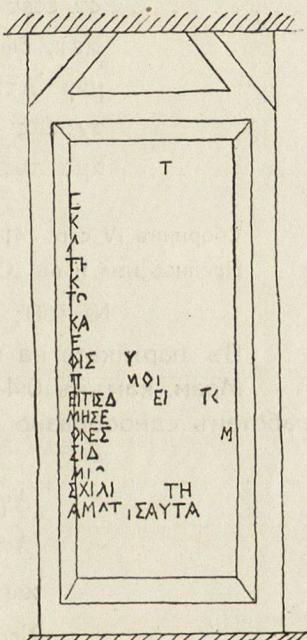
Фиг. 92.

№ 159; фиг. 92.

Поставенъ въ прага на западния входъ на църквата.

Мрам. камъкъ 1·97 м. дъл. и 0·72 м. шир.;

отъ горе съ простъ фронтонъ, подъ който фиг. 92.  
вдлъбнато поле въ простирамка съ надпись, сега почти напълно  
изтритъ. Преписъ получихме презъ 1887 год.
