Калето надъ Долано¹⁾ или Чилингиръ²⁾

(карта I, фиг. 51 и табл. VII фиг. 52 отъ изтокъ).

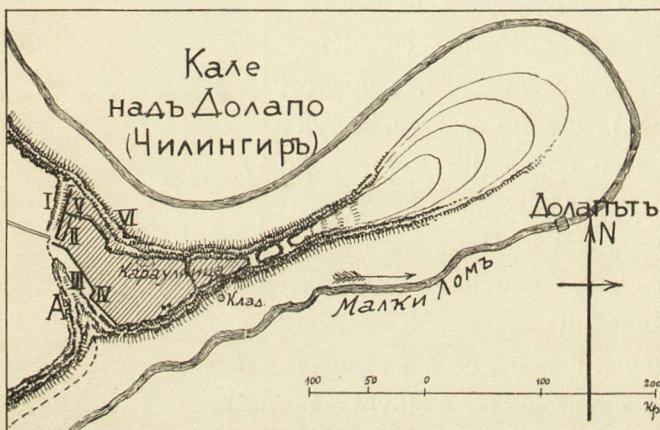
Фиг. 51.

Отъ страна на платото крѣпостта а била пазена чрѣзъ една скалиста урвата (A), слизаша къмъ югъ, а на достжната часть отъ платото, между урвата и сѣверния скалистъ спускъ, чрѣзъ единъ широкъ ровъ (I), сѣченъ въ скалната почва (50 кр.); надъ рова има остатъци отъ крѣпостенъ зидъ, отчасти двоенъ (II), а до южния му край е била главната порта. Отъ портата е излизалъ путь по платото, а една пѫтека е слизала по стрѣмната урва къмъ рѣката; отъ нея се виждатъ остатъци на стѣпала (III), сѣчени въ скалната почва на урвата.

Надъ урвата личи крѣпостенъ зидъ въ видъ на чупена линия (95 кр.), която почти въ срѣдата си се издава на вънъ, гдѣто е имало малка порта (IV); прѣзъ нея се е слизало на пѫтеката въ урвата.

Отъ сѣверната страна е имало крѣпостна стѣна само въ западната ѝ часть, която е залѣпена почти до срѣдата на западния зидъ; зидътъ е въ чупена линия (85 кр.) и въ западната часть съ една порта (V), 1, 8 м. широка. Отъ нея е водила една пѫтека съ стѣпала прѣзъ сѣверния скалистъ склонъ (VI) къмъ долината на рѣката. Отъ другите страни крѣпостта е пазена посредствомъ отвѣсни скали; край тѣхъ се виждатъ тукъ-тамъ крѣгли и четвѣртити дупки за подпорки на отвѣсни дереки.

Основитѣ на крѣпостнитѣ зидове сѫ положени върху самата скала и зидоветѣ сѫ правени отъ голѣми мѣстни ломени камъни; на лицето фугитѣ сѫ измазани съ хоросанъ; вътрѣ зидоветѣ сѫ изливани съ
