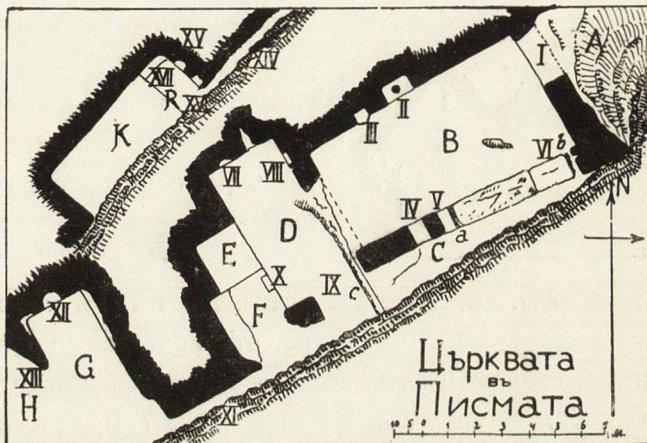
Фиг. 124.

западната стъна има два пизюла: източниятъ (II) — 0·8 м. широкъ, 1·05 м. високъ и 0·85 м. дълбокъ, съ една кръгла дупка въ хоризонталната му площадка; другиятъ — (III) малъкъ, неправиленъ. Прѣдъ прѣдната стъна, въ която е имало два тѣсни входове (IV и V) и другъ единъ широкъ (VI) до източния ѝ край и улуци до пода за изтичане вода (*a, b*), е имало площадка (C), сега съборена. Втората частъ (D) е била отдѣлена отъ първата съ една скална стъна (0·8 м. дебела), повечето съборена; отъ прѣдъ е имало дървена стъна, отъ която е останалъ само единъ улукъ въ пода (0·35 м. широкъ; G). Тази частъ е 3·1 м. широка и до 6 м. дълбока, съ единъ джгообразенъ пизюль въ съверната стъна (VII) и единъ право-жъленъ (VIII) въ източната стъна; въ прѣдната стъна, която е отъ части само запазена, е имало входъ (IX) 1·84 м. широкъ на прѣдната площадка (сега съборана); въ западната си стъна тази частъ (D) е разширена съ двѣ килийки (E, F), по-високо положени (0·5 м.); къмъ южната отъ тѣхъ води стъпало (X): съверната е 1·80  $\times$  2·20, а южната 2·60  $\times$  3·20 м.

Въ второто отдѣление е водѣла една скална пжтека (XI) (около 4 м. дълга), съборена отъ земетресение. Това отдѣление е почти напълно съборено и се състои отъ двѣ части: източна (G) — 3 кр. широка и 6 кр. дълбока, съ единъ полуокръгълъ пизюль въ съверната ѝ стъна (XII), и западна — съборена (H), 15 кр. широка. На стъната между двѣте отдѣления има остатъци отъ живописъ (XIII).

Въ западното отдѣление (K) се влиза пакъ по една тѣсна (7 кр. дълга) пжтека (XIV); то е отъ прѣдъ съборено — 6·65 м. дълго и до 2 м. дълбоко. Олтарната частъ, 6·8 м. широка (R), е малко по-високо и има два пизюла въ източната ѝ стъна (XV, XVI) — 0·75 и 0·45 м. широки и една пейка (XVII) до съверната ѝ стъна. Пизюлитъ сѫ измазани съ хоросанъ.
