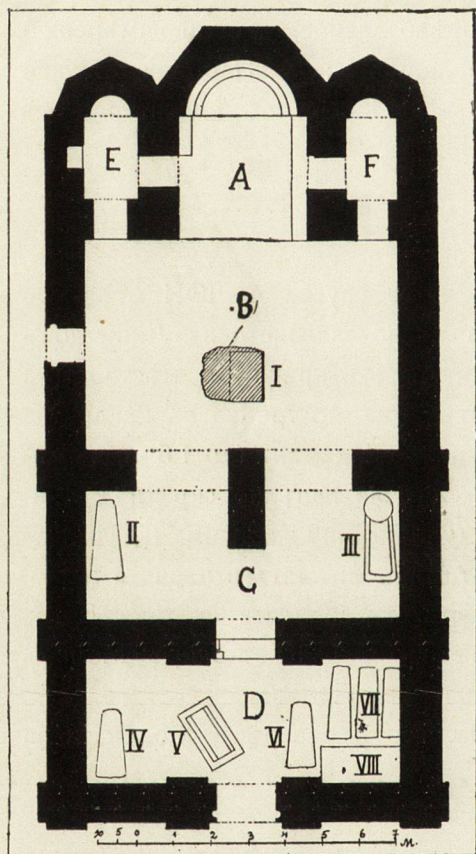
Фиг. 136.

Въ срѣдната частъ на града, почти въ срѣдата надъ юго-източния ѝ склонъ, има развалини отъ църква. Отъ нея е личела само олтарната частъ съ 3 абсида; Тя е била разкопана и открита отъ Софийското археологическо дружество, подъ ръководството на господина В. Златарски (въ фиг. 20 положението; фиг. 136 планътъ; табл. XXIV, фиг. 137 сѣверо западната частъ на църквата отъ вжтрѣ).
