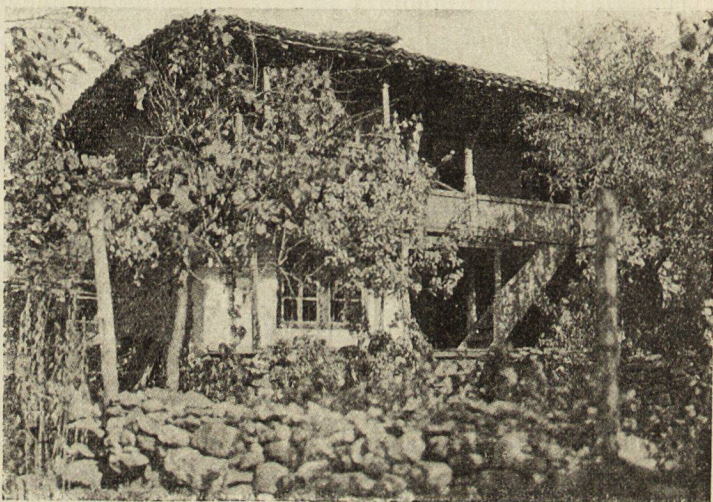
Обр. 13. — Кжща отъ края на XVIII вѣкъ въ гр. Тетевенъ. Изгледъ.

Външенъ изгледъ. — Стенитѣ сж измазани, както отъ вънъ така и отъ вътре съ глина, изгладени и не варосани, поради което сж имали естествения жълтеникавъ глинесто-земенъ цвѣтъ. Отъ този колоритъ на стенитѣ не се е сжществено отличавалъ и цвѣтътъ на сламения покривъ на кжщата: посивѣлата отъ старостъ слама се е сливала въ единъ общъ сиво-землистъ цвѣтъ съ глиненитѣ стени.
