#### КУЛАТА—КАМБАНАРИЯ В ПЛАКОВСКИЯ Манастир „СВ. ИЛИЯ“

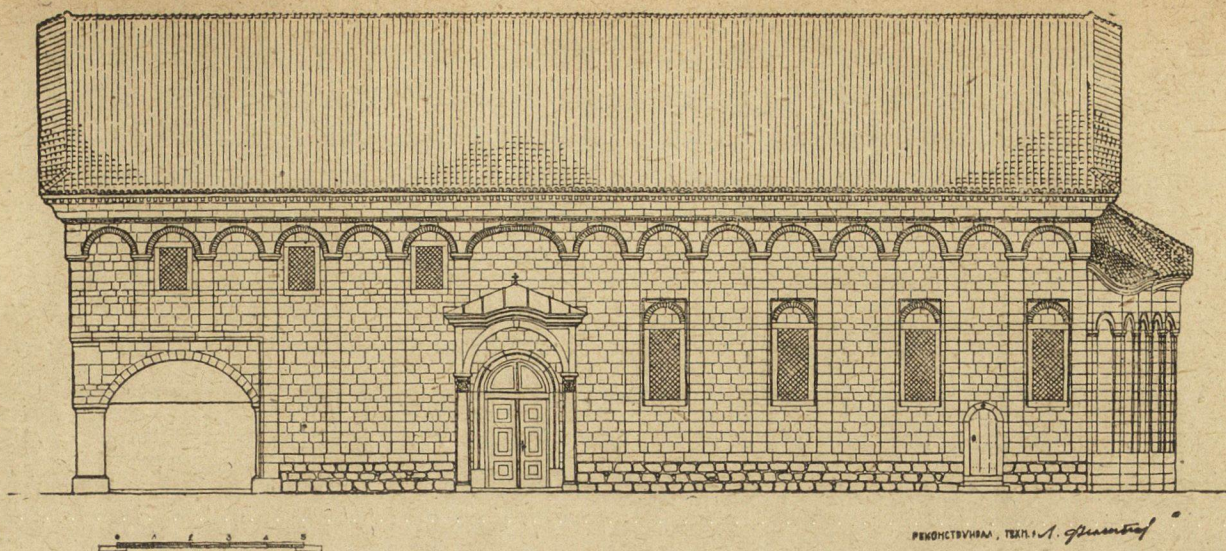
11. Търново. Църквата „Св. Богородица“ (1842—1844), напълно разрушена при земетресението 1933 г. — южна фасада

(реконструкция: Леон Филипов — гр. Търново, септ. 1951 г.)

Притворът на църквата първоначално е бил изцяло отворен, а впоследствие — приграден със стъклени джамлъци. Влизането в църквата е ставало от южното лице, тъй като конфигурацията на терена не е позволявала да става от западната ѝ част.

Отвън църквата е каменна, но с течение на времето църковното настоятелство е измазало с варова мазилка северната и южната фасада. Каменна е останала само западната фасада на църквата. Завършъкът на източната и западна фасада е с любимата на майстора двойна фичевска кобилица.
