ПОКРИТИЯТ ДЪРВЕН МОСТ  
НАД Р. ОСЪМ В ГР. ЛОВЕЧ

ПОСТРОЕН ОТ УСТА КОЛНО ФИЧЕТО (1872-1874)  
ИЗГОРЯЛ ПРИ ПОЖАРА НА 3 АВГУСТ 1925 ГОД

ОПИТ ЗА РЕКОНСТРУКЦИЯ:  
К. АРХ. ЕМИЛ МОМИРОВ  
НОЕМВРИ 1951 Г.

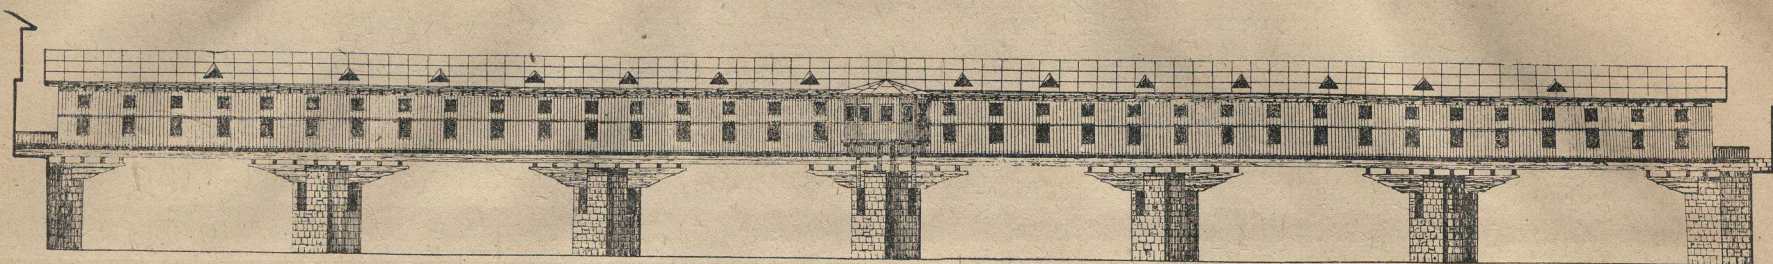
Фиг. 1 ЮГОЗАПАДНО ЛИЦЕ

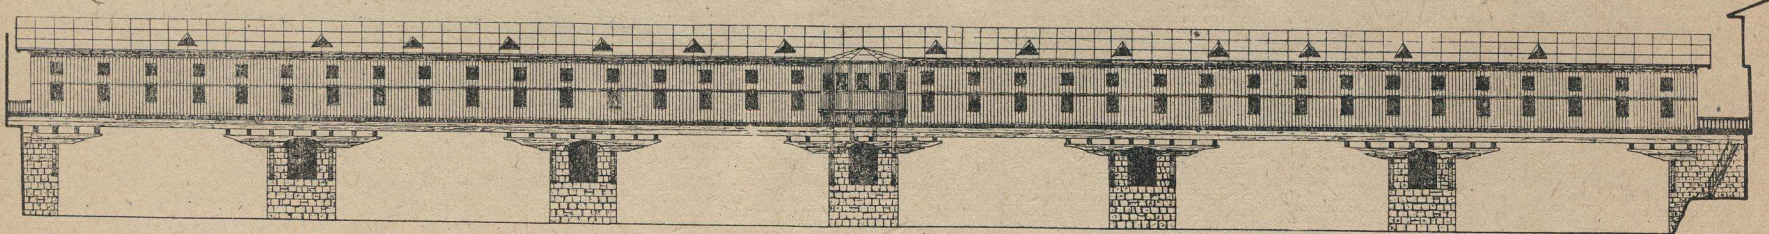
Фиг. 2 СЕВЕРОИЗТОЧНО ЛИЦЕ

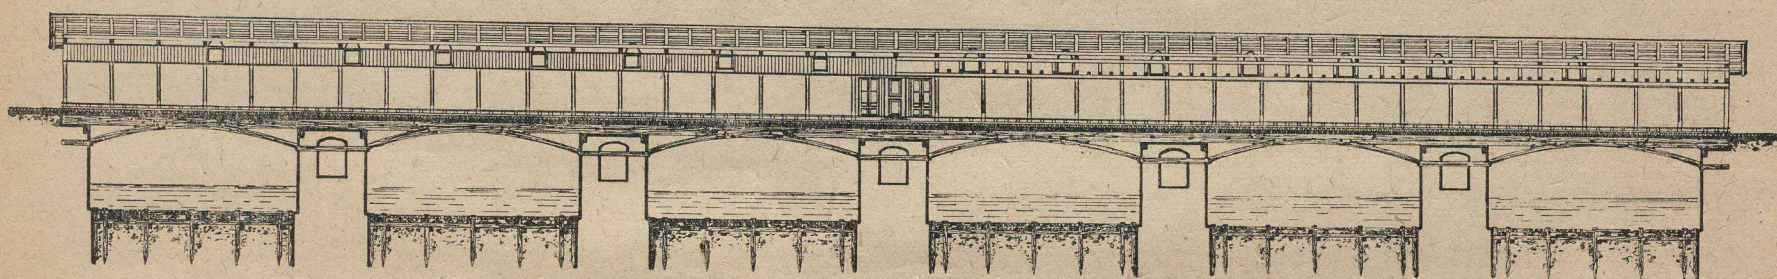
Фиг. 3 НАДЪЛЪЖЕН РАЗРЕЗ „А-А“

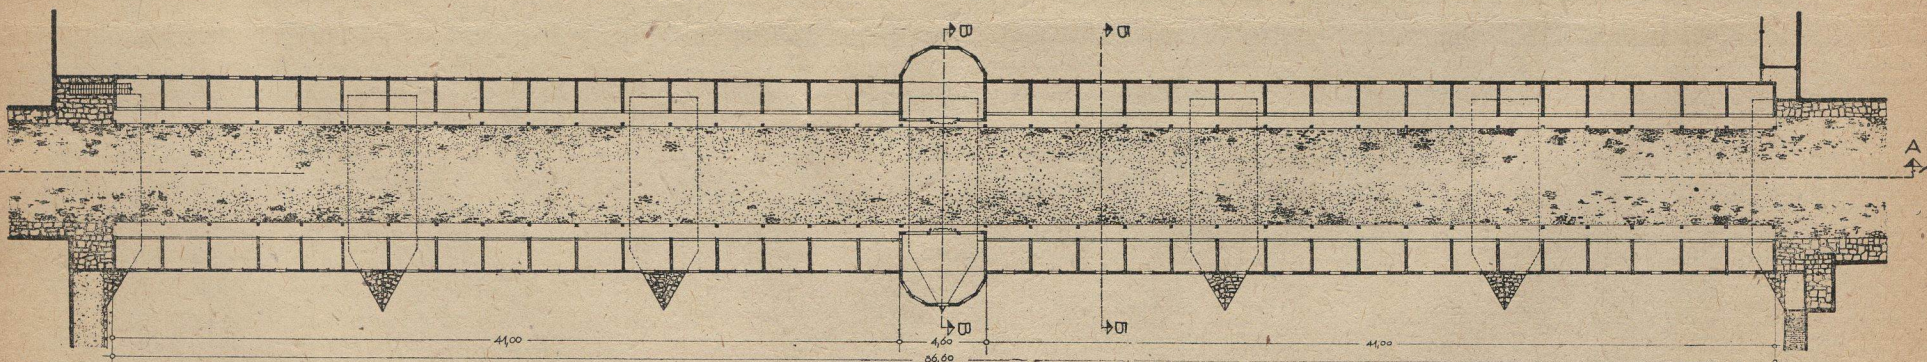
Фиг. 4 ХОР. РАЗРЕЗ ПРЕЗ МАГАЗИНИТЕ

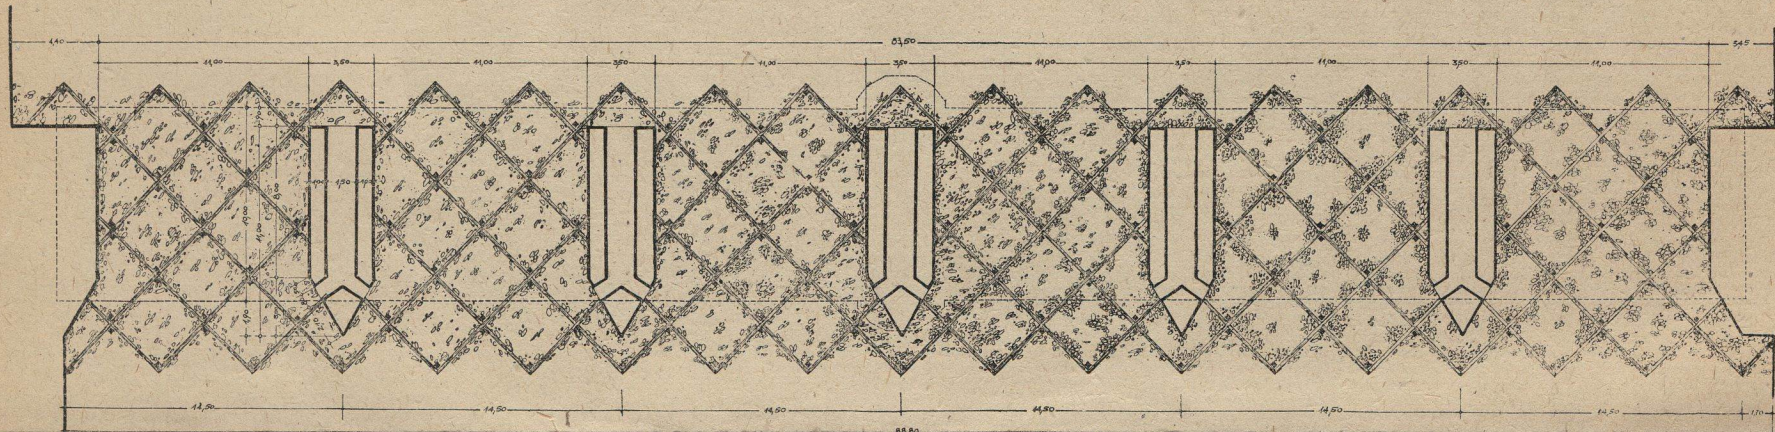
Фиг. 5 ХОР. РАЗРЕЗ ПРЕЗ СЪЛБОВЕТЕ
